### 3. Stan obecny

#### 3.1. Pompownie ścieków na terenie gminy Sobolew

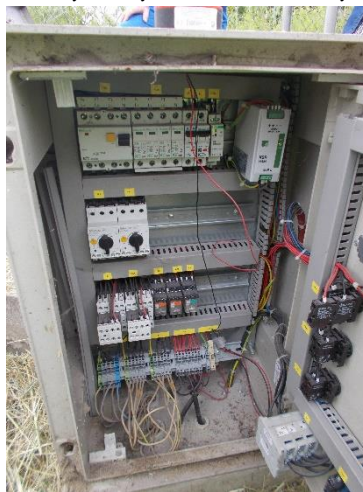
### 3.1.2. Uliczna pompownia ścieków przy ulicy Polnej

<b>Ilość pomp:</b>	<b>2 szt.</b>	
	P1	P2
<b>Producent pomp:</b>	Metalchem	Metalchem
<b>Rezystancja izolacji pomp:</b>	ok. 1000 MΩ	ok. 1000 MΩ
<b>Sterowanie za pomocą:</b>	pływaki	
<b>Ustawienia wyłącznika silnikowego:</b>	3,2A	
<b>Uwagi:</b>	Do wymiany zamknięcie skrzynki elektrycznej

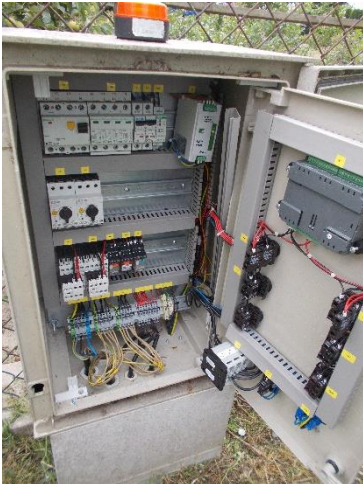
### 3.1.3. Uliczna pompownia ścieków przy ulicy Kownackiej (naprzeciwko nr 37)

Ilość pomp:	2 szt.	
	P1	P2
Producent pomp:	Metalchem lub KSB	Metalchem lub KSB
Rezystancja izolacji pomp:	ok. 924 MΩ	ok. 900 MΩ
Sterowanie za pomocą:	plywaki	
Ustawienia wyłącznika silnikowego:	6A	
Uwagi:	Wypięty przewód od plywaka.

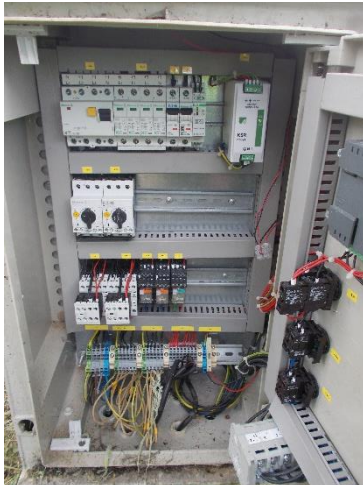
### 3.1.4. Uliczna pompownia ścieków przy ulicy Kownackiej

Ilość pomp:	2 szt.	
	P1	P2
Producent pomp:	Metalchem	Metalchem
Rezystancja izolacji pomp:	ok. 1000 MΩ	ok. 1000 MΩ
Sterowanie za pomocą:	plywaki	
Ustawienia wyłącznika silnikowego:	6A	
Uwagi:	Brak

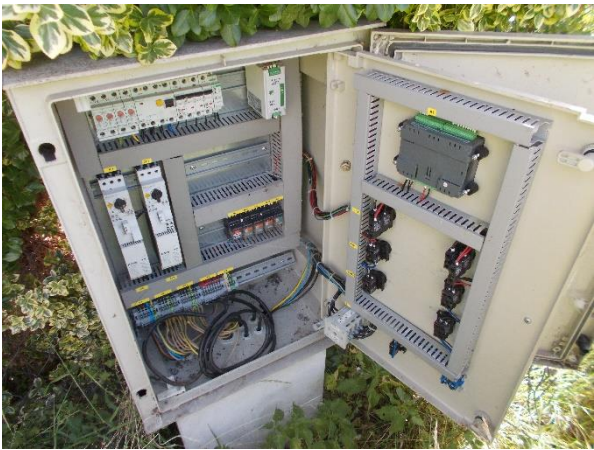
### 3.1.5. Uliczna pompownia ścieków przy ulicy Milanowskiej

Ilość pomp:	2 szt.	
	P1	P2
Producent pomp:	Metalchem	Metalchem
Rezystancja izolacji pomp:	ok. 250 MΩ	ok. 200 MΩ
Sterowanie za pomocą:	plywaki	
Ustawienia wyłącznika silnikowego:	10A	6A
Uwagi:	Do pompowni dopływają ścieki z ok. 60 przepompowni przydomowych. Wyposażona w softstarty.

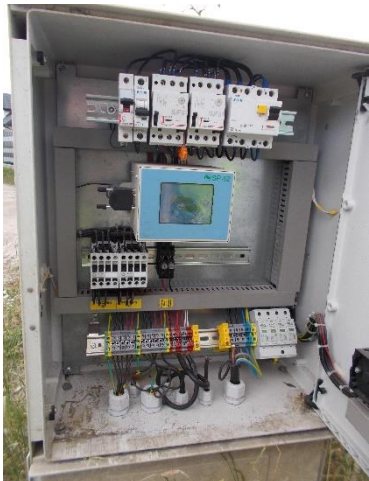
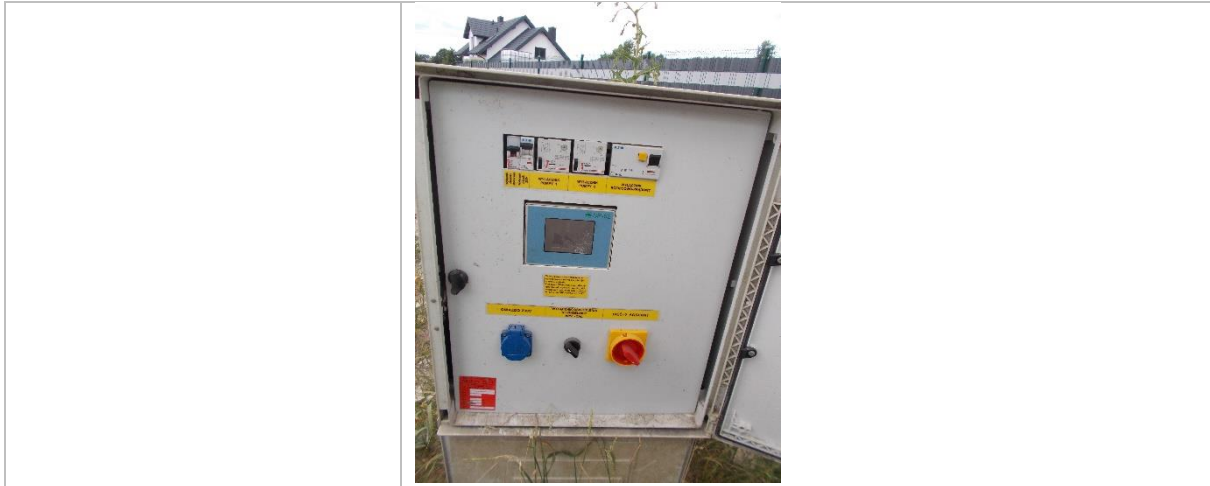
### 3.1.6. Uliczna pompownia ścieków przy ulicy Leśnej (przed lasem)

Ilość pomp:	2 szt.	
	P1	P2
Producent pomp:	Metalchem	Metalchem
Rezystancja izolacji pomp:	ok. 893 MΩ	ok. 900 MΩ
Sterowanie za pomocą:	Sonda hydrostatyczna oraz dwa pływaki	
Ustawienia wyłącznika silnikowego:	4A	
Uwagi:	Szafka Metalchem. Zdarzały się zalania posesji i budynku koło pompowni. Uszkodzony wyświetlacz.

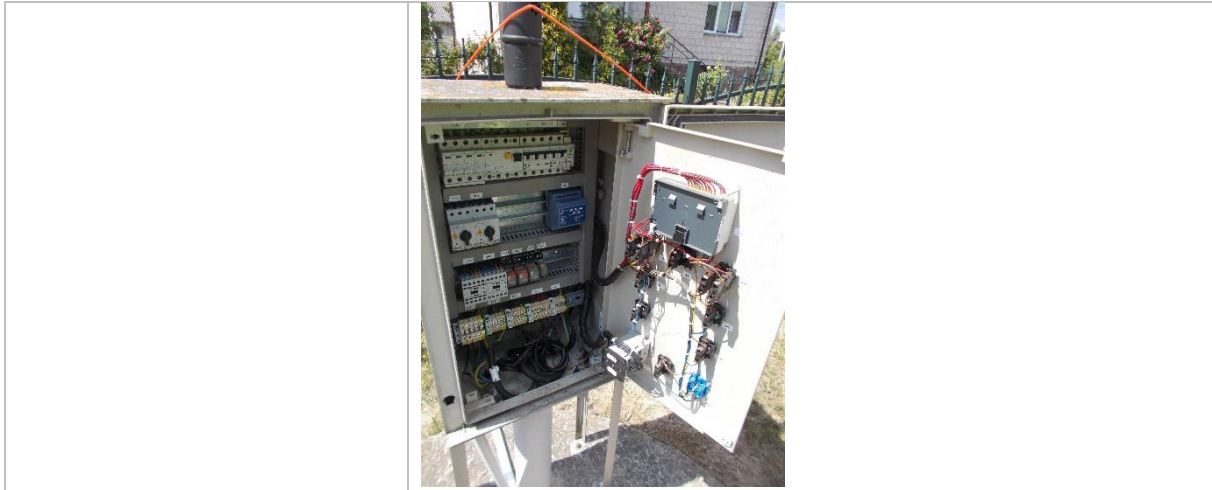
### 3.1.8. Uliczna pompownia ścieków przy ulicy Projektowanej

<b>Ilość pomp:</b>	<b>2 szt.</b>	
	P1	P2
<b>Producent pomp:</b>	KSB	KSB
<b>Rezystancja izolacji pomp:</b>	ok. 60 MΩ	ok. 150 MΩ
<b>Sterowanie za pomocą:</b>	pływaki	
<b>Ustawienia wyłącznika silnikowego:</b>	4A	
<b>Uwagi:</b>	Do wymiany zamek w szafce sterującej. Zdarzały się zalania posesji i budynku koło pompowni.

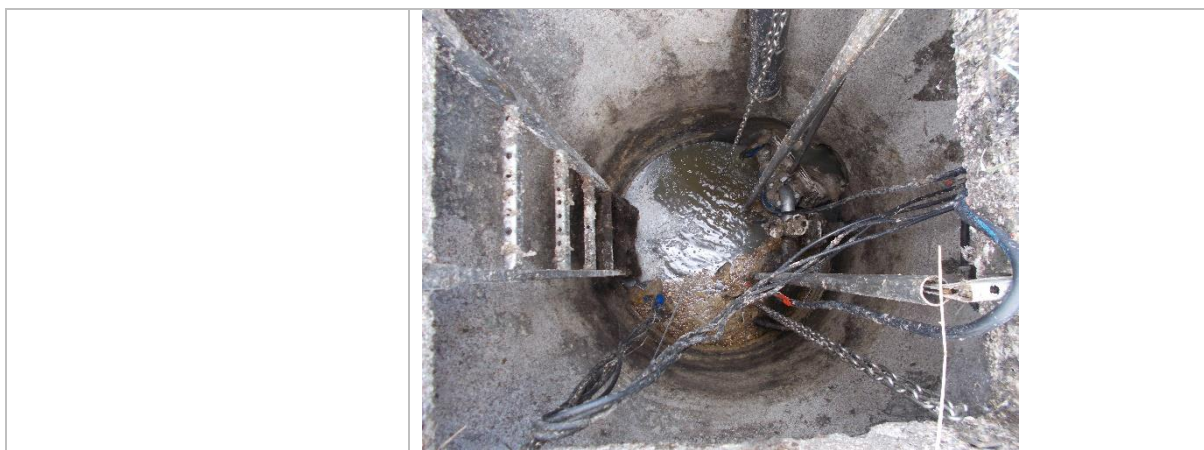
### 3.1.9. Uliczna pompownia ścieków przy ulicy Kościuszki (koło nr 97)

<b>Ilość pomp:</b>	<b>2 szt.</b>	
	P1	P2
<b>Producent pomp:</b>	KSB	KSB
<b>Rezystancja izolacji pomp:</b>	ok. 760 MΩ	ok. 600 MΩ
<b>Sterowanie za pomocą:</b>	plywaki	
<b>Ustawienia wyłącznika silnikowego:</b>	10A	
<b>Uwagi:</b>	<p>Pompownia posiada powiadomienia GSM. Największa pompownia na terenie Gminy Sobolew. W pompowni znajduje się krata. Duże ilości dopływających skratek powodują konieczność częstego czyszczenia pompowni. Brak kominków.</p>

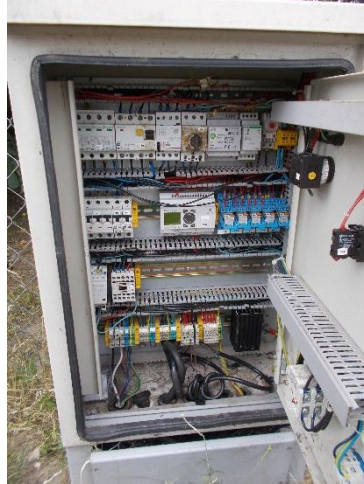
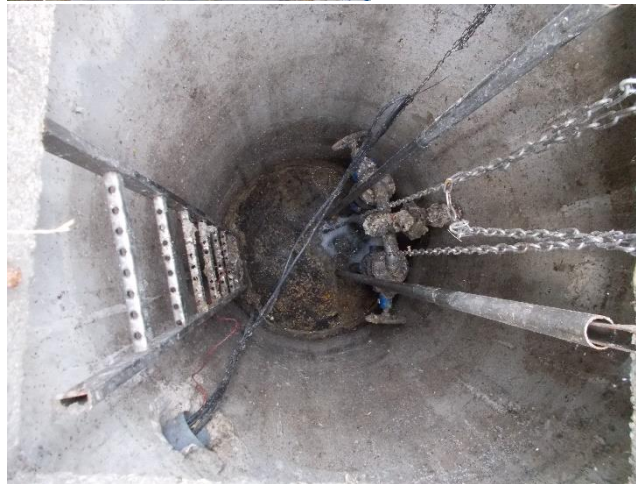
### 3.1.11. Uliczna pompownia ścieków przy ulicy Maciejowickiej

<b>Ilość pomp:</b>	<b>1 szt.</b>	
	P1	P2
<b>Producent pomp:</b>	KSB	-
<b>Rezystancja izolacji pomp:</b>	ok. 0,2 MΩ	-
<b>Sterowanie za pomocą:</b>	pływaki	
<b>Ustawienia wyłącznika silnikowego:</b>	4A	-

Pompownia posiada sterownik elektryczny firmy Meller. Brak koguta. Pompownia wymaga częstego czyszczenia przez dużą ilość tłuszczu dopływających do pompowni. Pompa P1 wymaga naprawy lub wymiany na nową. Otwarta skrzynka umożliwia nieupoważnionym osobom trzecim na dostęp do skrzynki. Awaria sterownika. Brak pompy P2.
