### 3.2. Oczyszczalnia ścieków

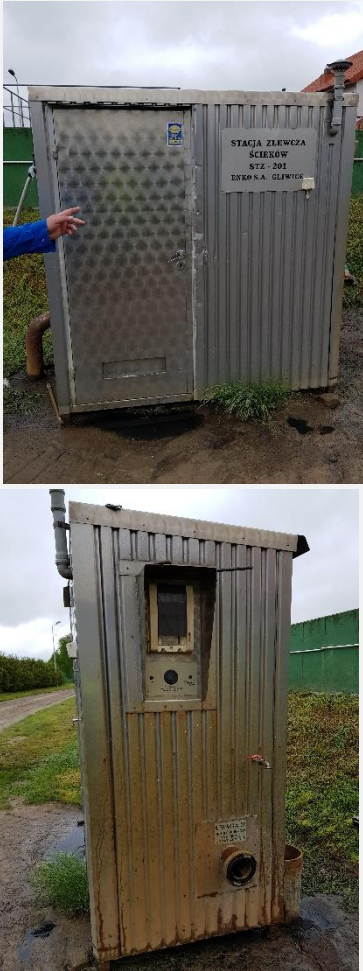
#### 3.2.1. Kontenerowy punkt zlewny ścieków dowożonych

| <b>Dane urządzenia:</b> | <b>Kontenerowa stacja zlewnicza firmy Enko S.A. typu STZ-201</b> |
| <b>Uwagi:</b> | <p>Brak możliwości sprawdzenia sondy. Nie działa automatyczny główny zawór, zawór cały czas w pozycji otwartej, co umożliwia niekontrolowane zrzuty ścieków. Brak kontroli nad podmiotami zlewającymi ścieki daje możliwość zrzutu ścieków niezgodnie z wymogami technicznymi zainstalowanych urządzeń, co powoduje zalewanie zlewni (wylewanie się ścieków na kostkę i trawę obok zlewni).</p> |

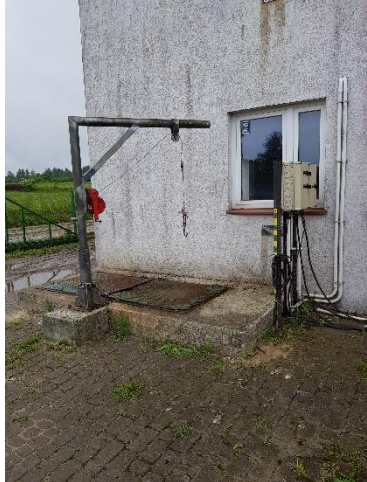
### 3.2.2. Pompownia ścieków surowych

| Dane urządzenia: | Pompa P1 | Pompa P2 | Pompa P3 |
| Uwagi: | Rezystancja izolacji równa 0 MΩ. Pompa do naprawy lub wymiany na nową | Rezystancja izolacji równa 0,12 MΩ. Pompa do naprawy lub wymiany na nową | Rezystancja izolacji równa 120 MΩ. |
| Odlączone przewody uziemiające (ochronne od pomp), odlączone przewody od sterowania ręcznego przy czerpni , pompy nieopisane. | | | |

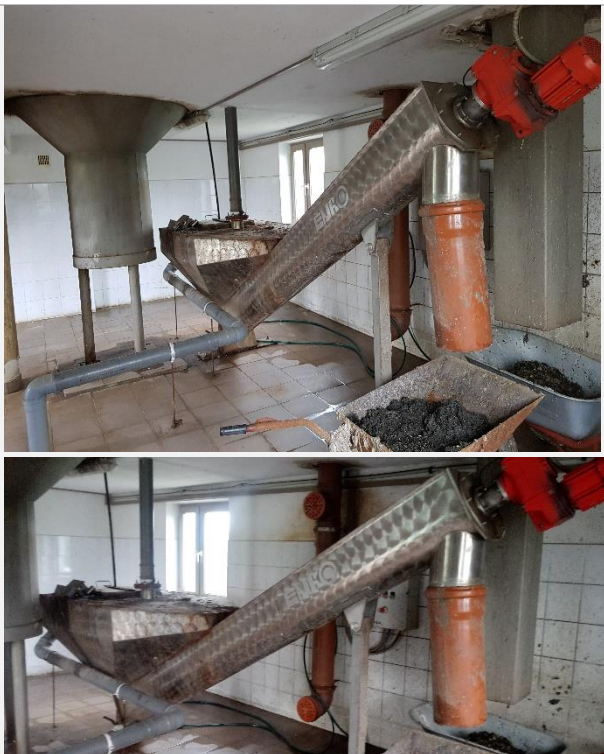
#### 3.2.3.1. Sito spiralne

| Dane urządzenia: | Sito spiralne Enko |

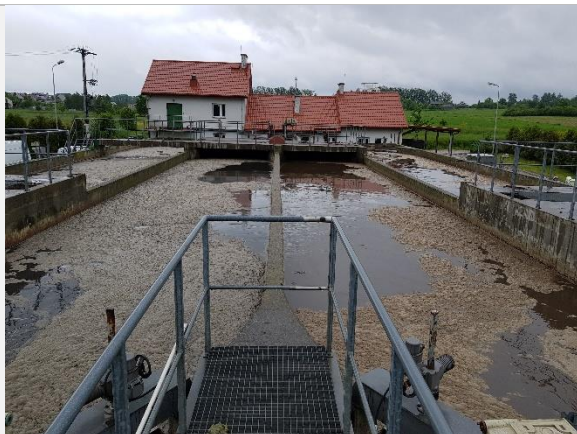
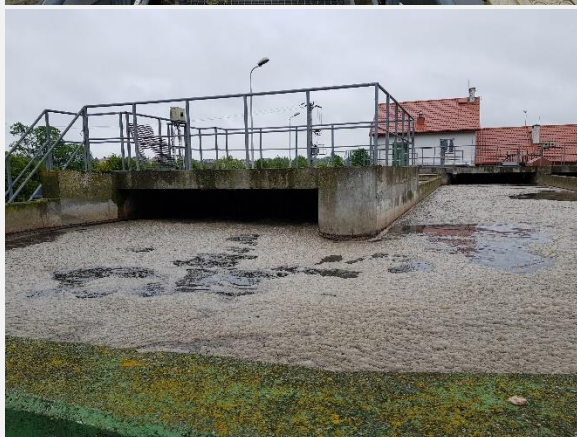
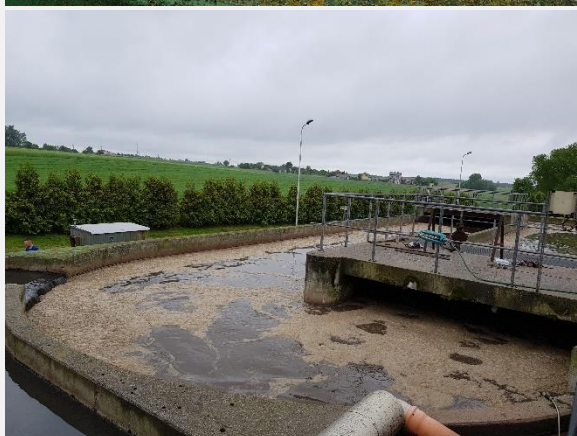
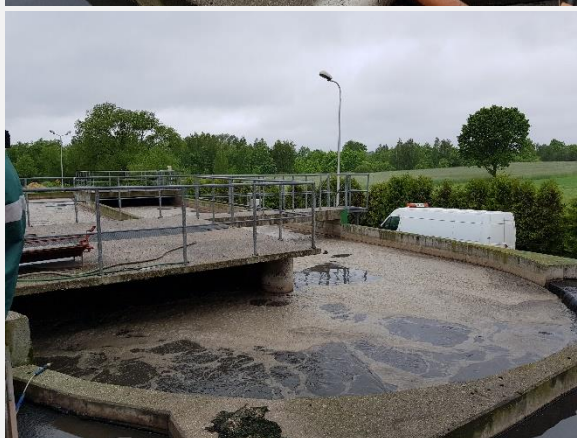
#### 3.2.4.1. Komora beztlenowa oraz komora nityfikacji/denitryfikacji

| <b>Dane urządzenia:</b> | <b>Rotory</b> |
| <b>Uwagi:</b> | Zainstalowane 4 szt. rotorów napowietrzających.<br>Rotor 1 – sprawny<br>Rotor 1 – sprawny<br>Rotor 1 – nie sprawny – rotor wymaga weryfikacji pracy<br>Rotor 1 – sprawny |

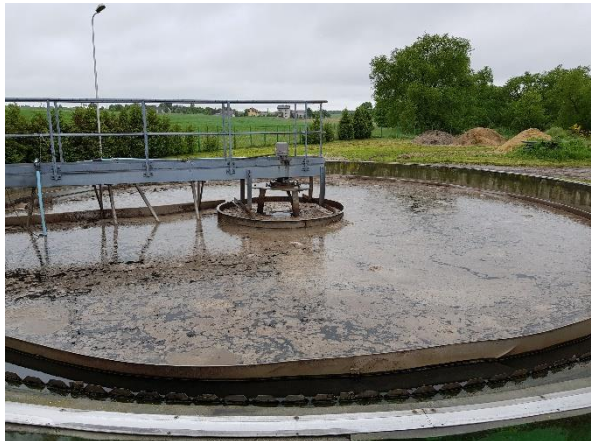
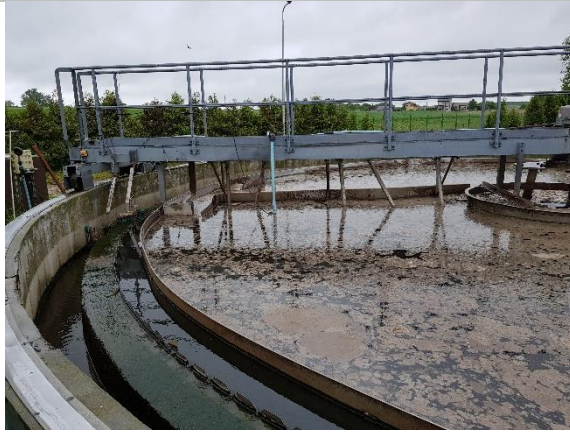
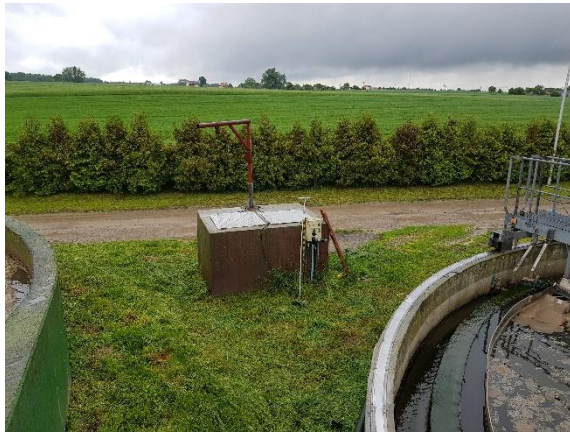
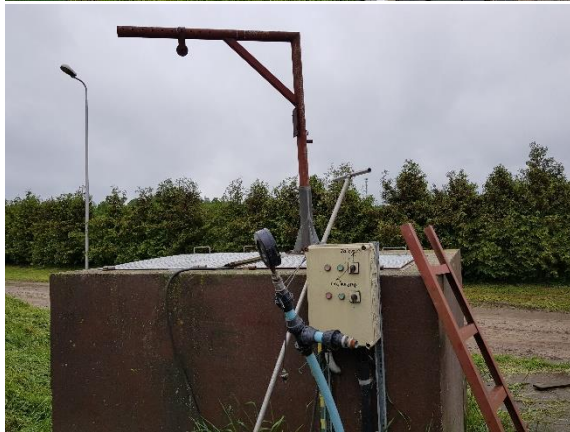
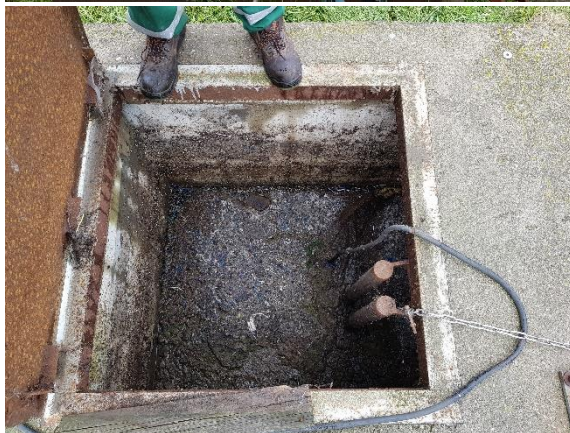
### 3.2.5. Osadnik wtórny i pompownia osadu

| <b>Dane urządzenia:</b> | <b>Pompa P1 - Grundfoss</b> | <b>Pompa P2 - Grundfoss</b> |
| <b>Uwagi:</b> | Rezystancja izolacji równa 400 MΩ. | Brak zamontowanej pompy |
| | Odlączone przewody uziemiające, uszkodzony zamek skrzynki elektrycznej, nieopisane pompy | |

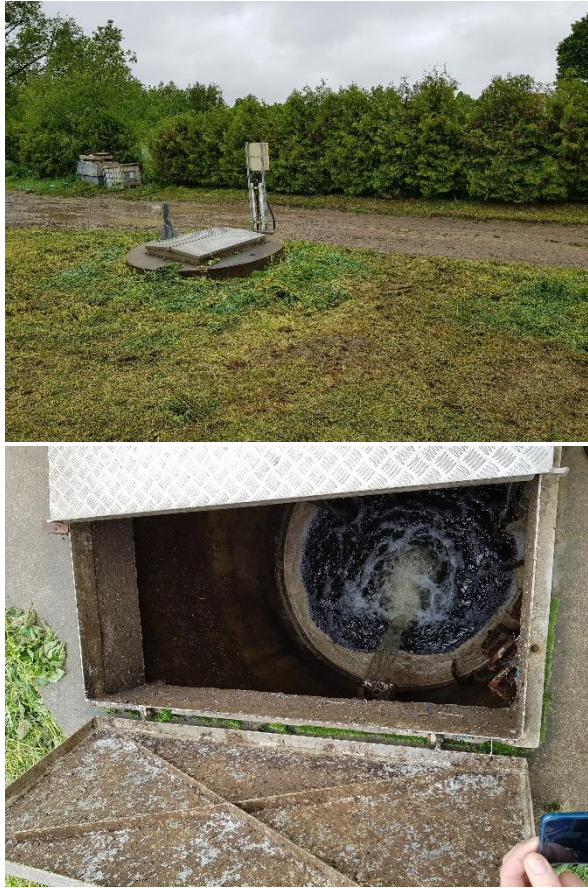
**3.2.6. Komora pomiarowa ścieków oczyszczonych i pompownia ścieków oczyszczonych**

| <b>Dane urządzenia:</b> | <b>Pompa P1 - Grundfoss</b> | <b>Pompa P2 - Grundfoss</b> |
| <b>Uwagi:</b> | Rezystancja izolacji równa 200 MΩ. | Rezystancja izolacji równa 0,3 MΩ.<br>Pompa do naprawy lub wymiany na nową |
| | Uszkodzone zamknięcie skrzynki elektrycznej, nieopisane pompy | |

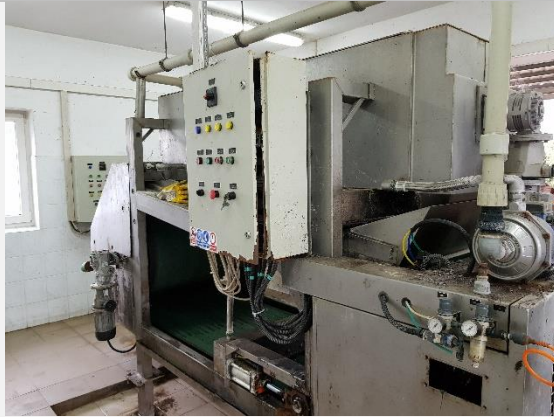
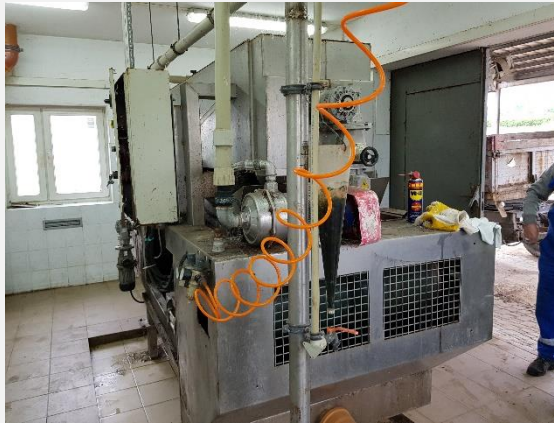
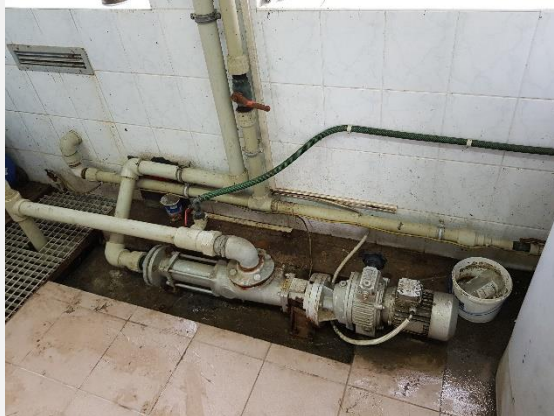
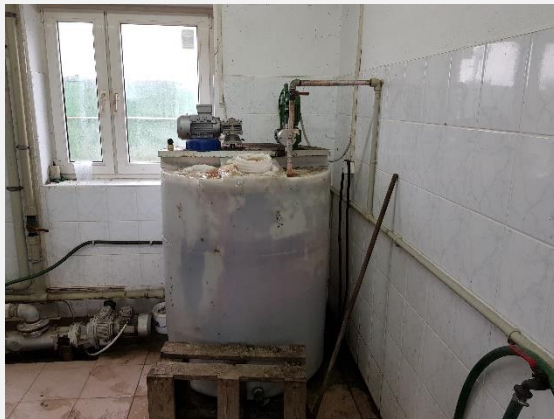
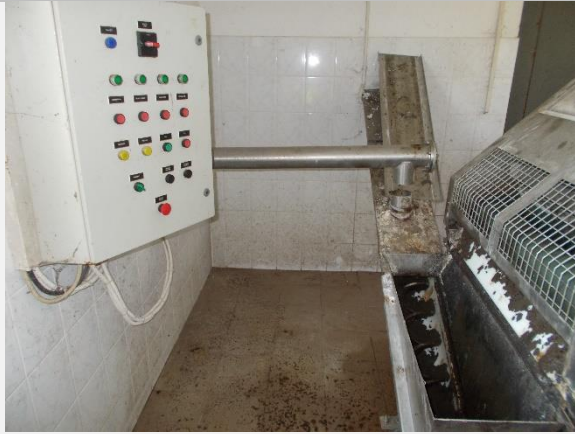
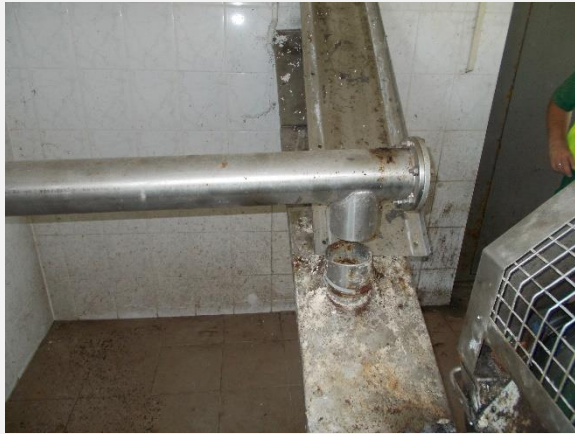
**3.2.7. Odwodnienie osadów (prasa osadów) oraz pozostałe urządzenia**

| <b>Dane urządzenia:</b> | <b>Prasa osadu</b> |
| <b>Uwagi:</b> | Brak możliwości dozowania wapna w celu higienizacji osadu (odpięty fragment rurociągu) |
